*«La Gestione della Sicurezza  
nella Demolizione di Ponte Morandi  
e nella Ricostruzione di Ponte Genova San Giorgio»*

## Demolizione «Ponte Morandi»

## Costruzione Ponte «Genova San Giorgio»

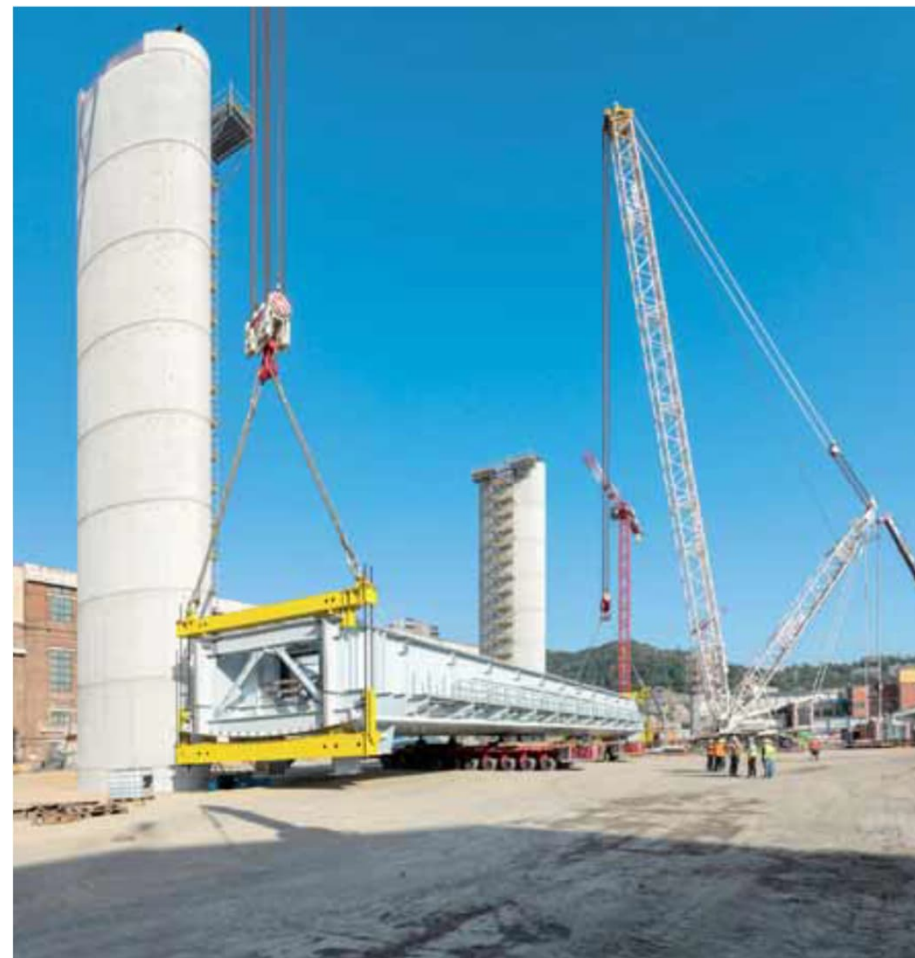
- Dopo che nell'area di pre-assemblaggio, allestita in cantiere è avvenuto il montaggio a terra dell'impalcato attraverso lavori di saldatura e bullonatura, il **1° ottobre 2019** è stato posato il primo impalcato tra le pile 5 e 6, e il 28 aprile 2020 è stata varata la diciannovesima e ultima campata, completando così la struttura del ponte.

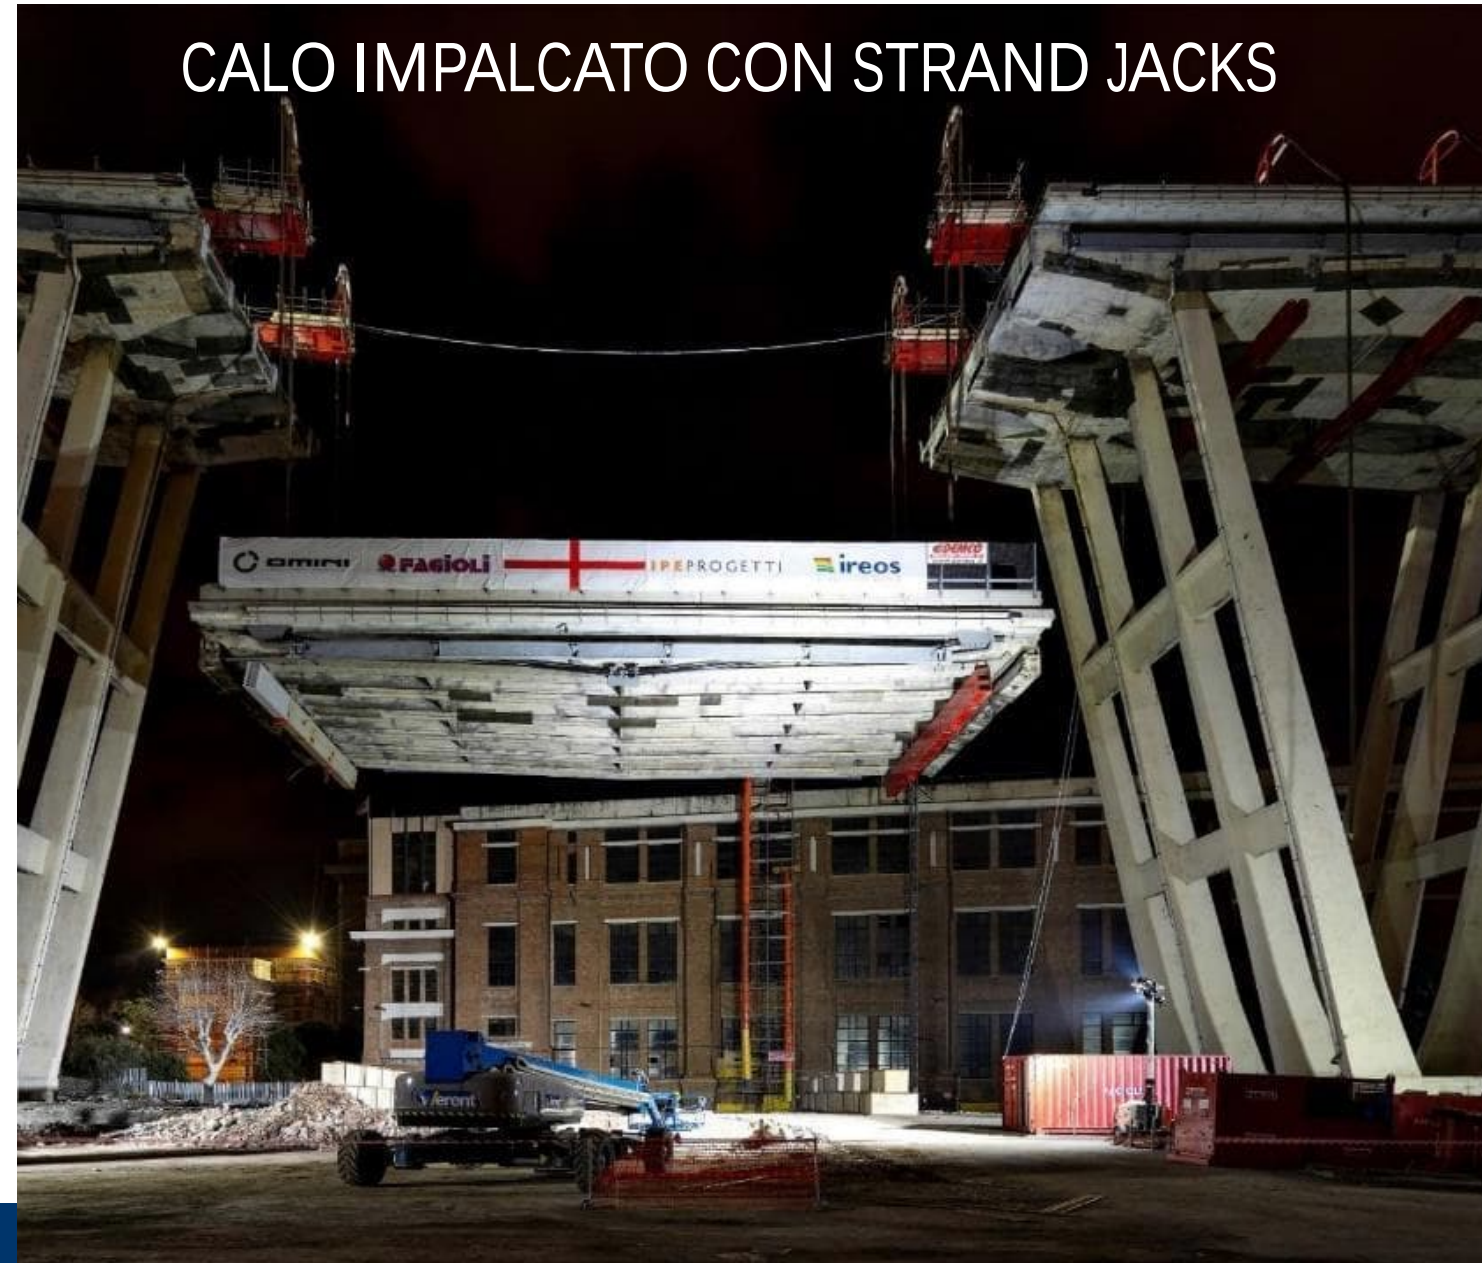
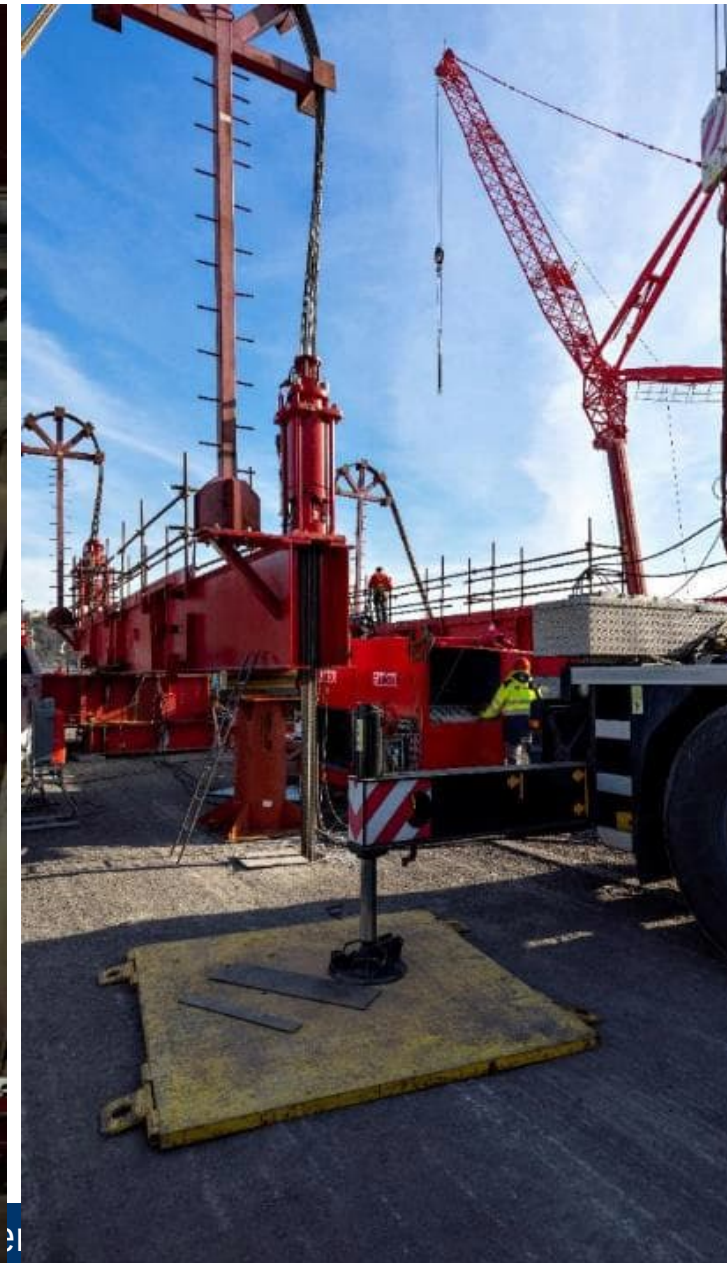
# CALO IMPALCATO CON STRAND JACKS

- Utilizzo di diverse metodologie combinate: calo con Strand-Jack, Taglio e smontaggio, Calo con Gru, Abbattimento tramite esplosivo
- Ricerca delle migliori soluzioni per la salute e la sicurezza dei lavoratori e della popolazione
- Necessità di non rallentare le operazioni dell'Autorità Giudiziaria, e di far sì che le operazioni dell'Autorità Giudiziaria non rallentino la demolizione

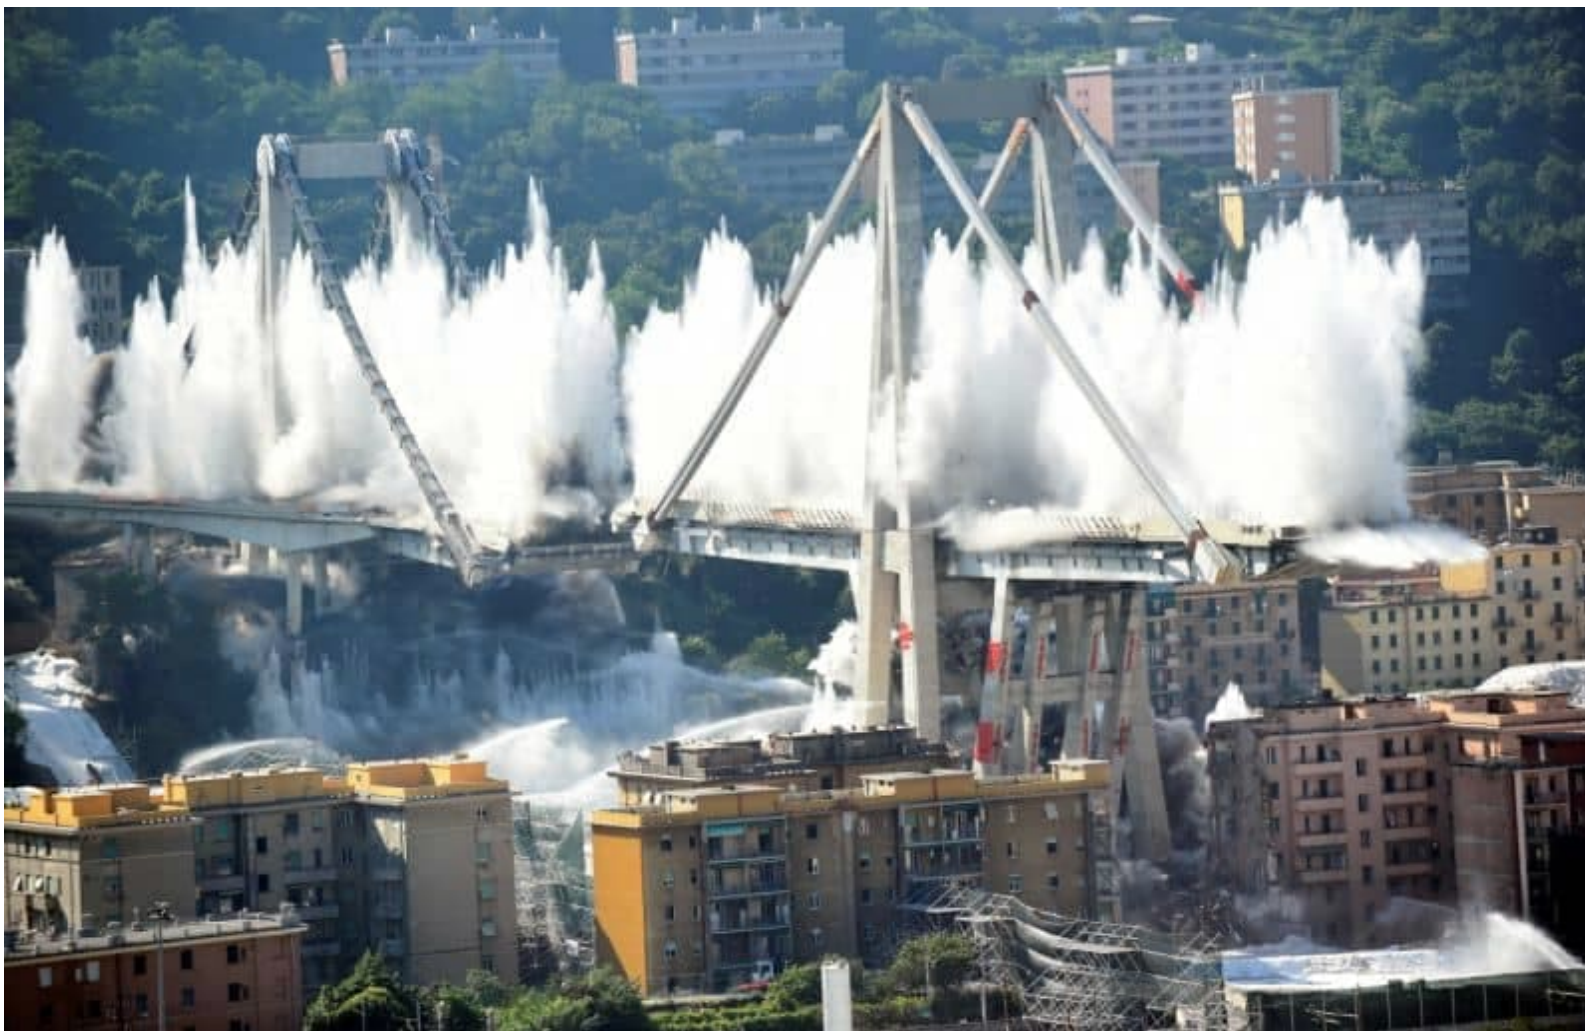
## DEMOLIZIONE PER ESPLOSIONE CONTROLLATA

- L' **8 febbraio 2019** è stata tagliata e portata a terra la prima porzione del ponte Morandi, la trave tampone tra le pile 7 e 8.
- Il **28 giugno 2019** è stata demolita, con un'esplosione controllata, la parte di levante del ponte Morandi, le pile 10 e 11.
- **31 luglio 2019**: Le operazioni di demolizione si sono concluse

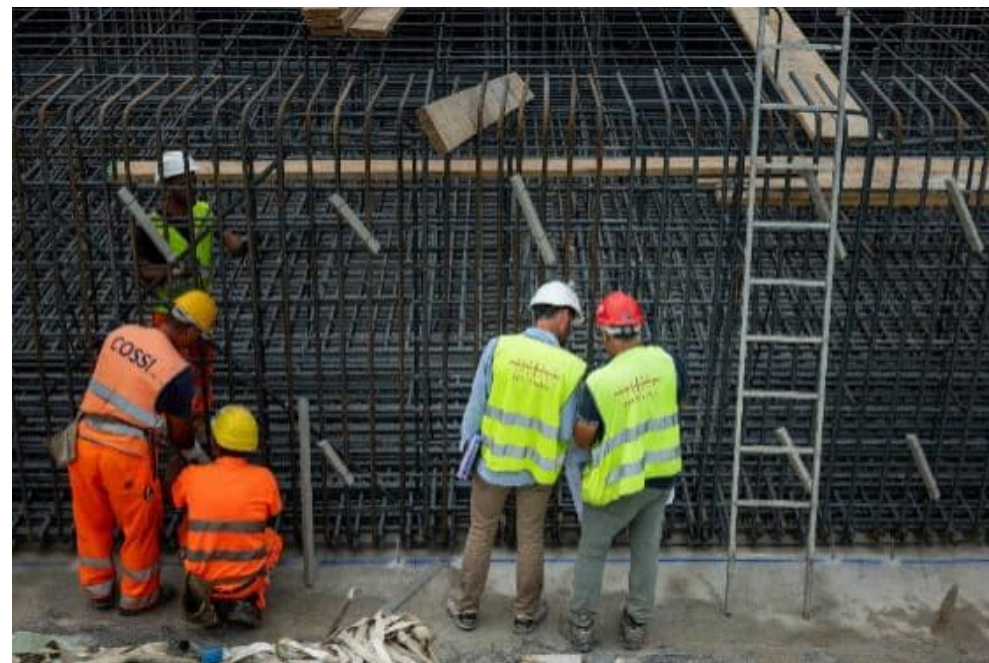
### PLINTI

- 18 plinti Viadotto Principale
- 3 plinti Rampa
- 918 mc Volume MAX per plinto

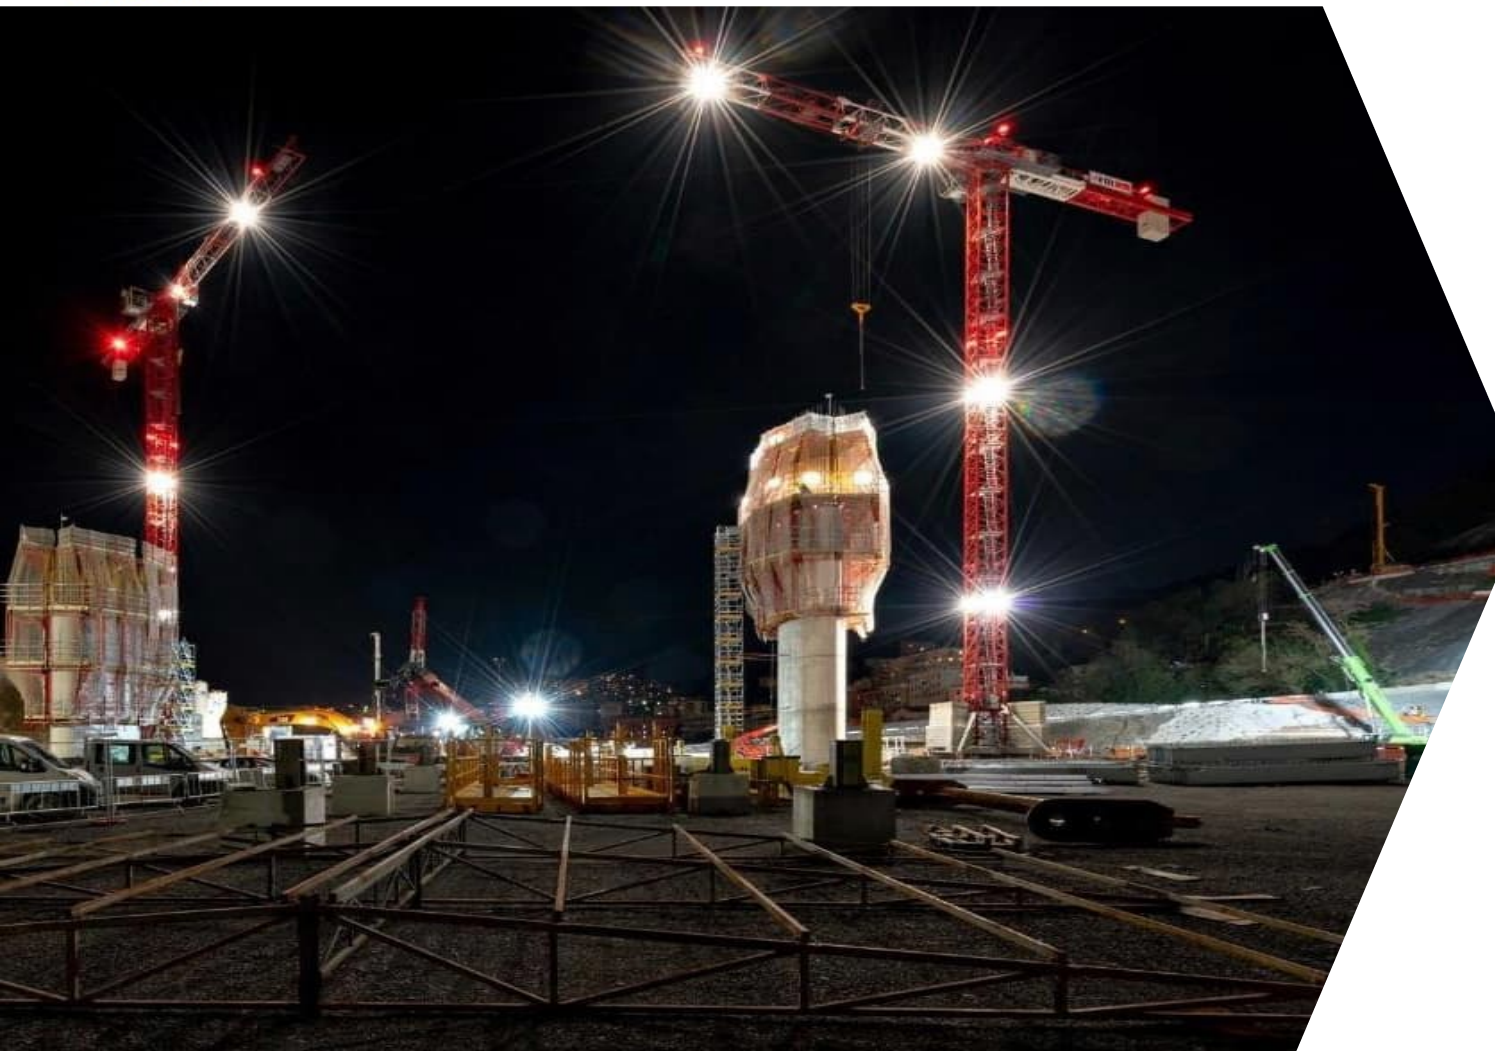
## DELLE PILE

- Le pile sono interamente in cemento armato. La sezione individuata ha una forma ellittica
- Le dimensioni esterne di 9.50x4m sono le stesse sia per le campate da 50 che per quelle da 100m. Internamente la pila è costituita da un cassone monocellulare, pieno alla base e nella parte sommitale
- Le pile vengono realizzate con l'ausilio di casseri rampanti con riprese di getto a passo 4.5m, con l'allineamento di tutti i primi giunti per motivi architettonici

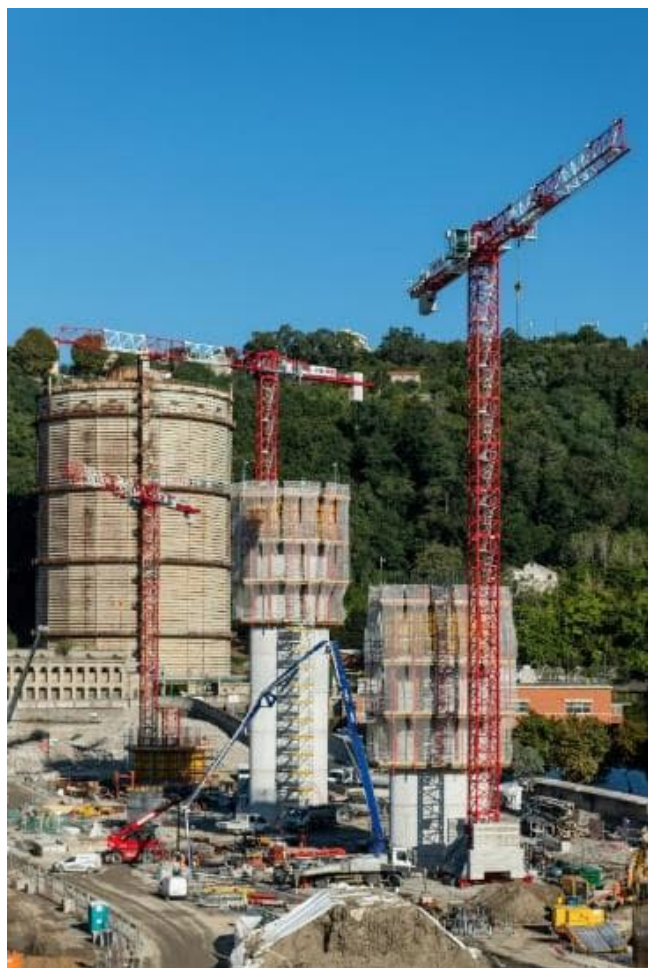
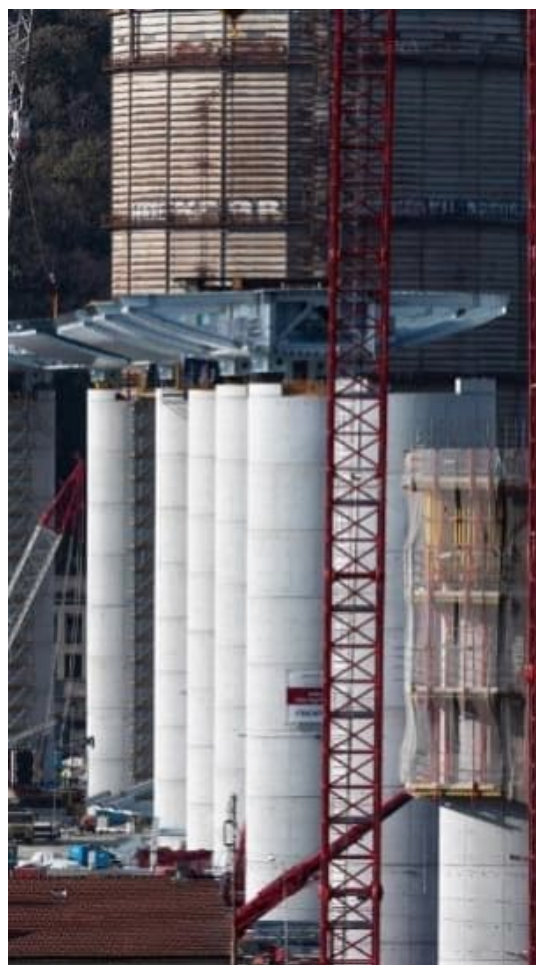
## Il progetto – Pile

### PILE

- Sezione ellittica 9,50x4,00 m
- Nr. 5 casseri rampanti
- Conci da 4,50 m di altezza
- Altezza massima 38,5 m
- Specifici mix design per maggiore resa estetica e meccanica

#### CICLO DI RAMPAGGIO

- Getto
- Attesa maturazione
- Rampaggio
- Posa armatura
- Chiusura cassero

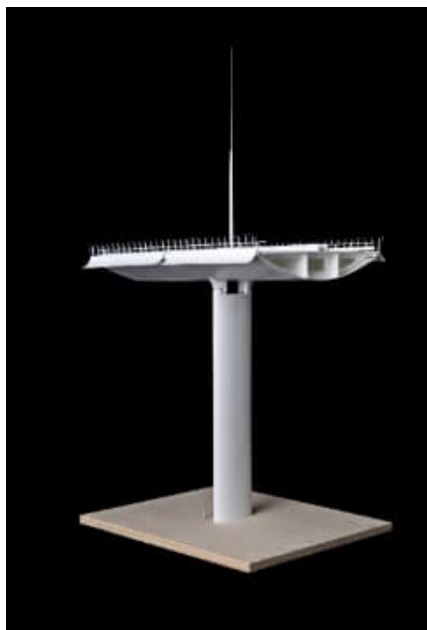
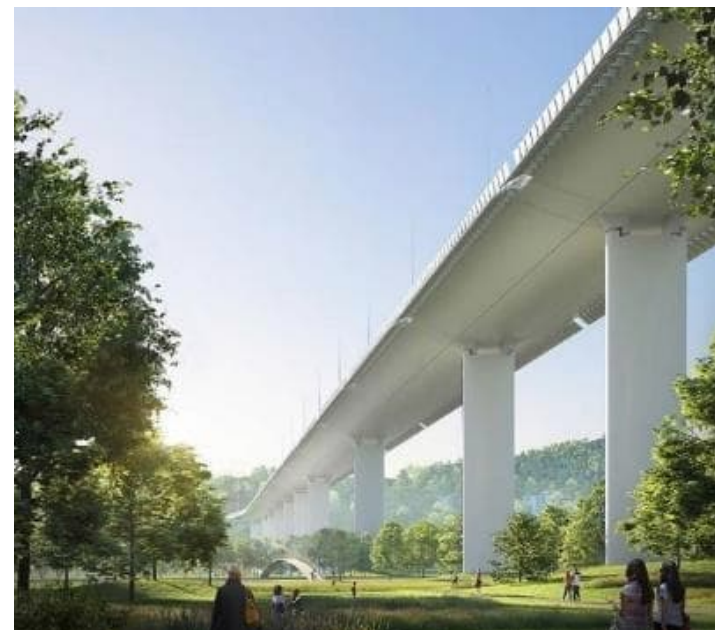
## Il progetto – La struttura

L'impalcato principale è una **travata continua** di lunghezza totale pari a **1067.17 m**, costituita da un totale di **19 campate**:

- **14 campate** in acciaio-calcestruzzo da **50 m**
- **3 campate** in acciaio-calcestruzzo da **100 m**
- **1 campata** in acciaio-calcestruzzo da **40.9 m** di approccio alla spalla Est per evitare interferenze con le pile del vecchio Ponte Morandi
- **1 campata** in acciaio-calcestruzzo da **26.27 m** di approccio alla spalla Est per evitare interferenze con le pile del vecchio Ponte Morandi

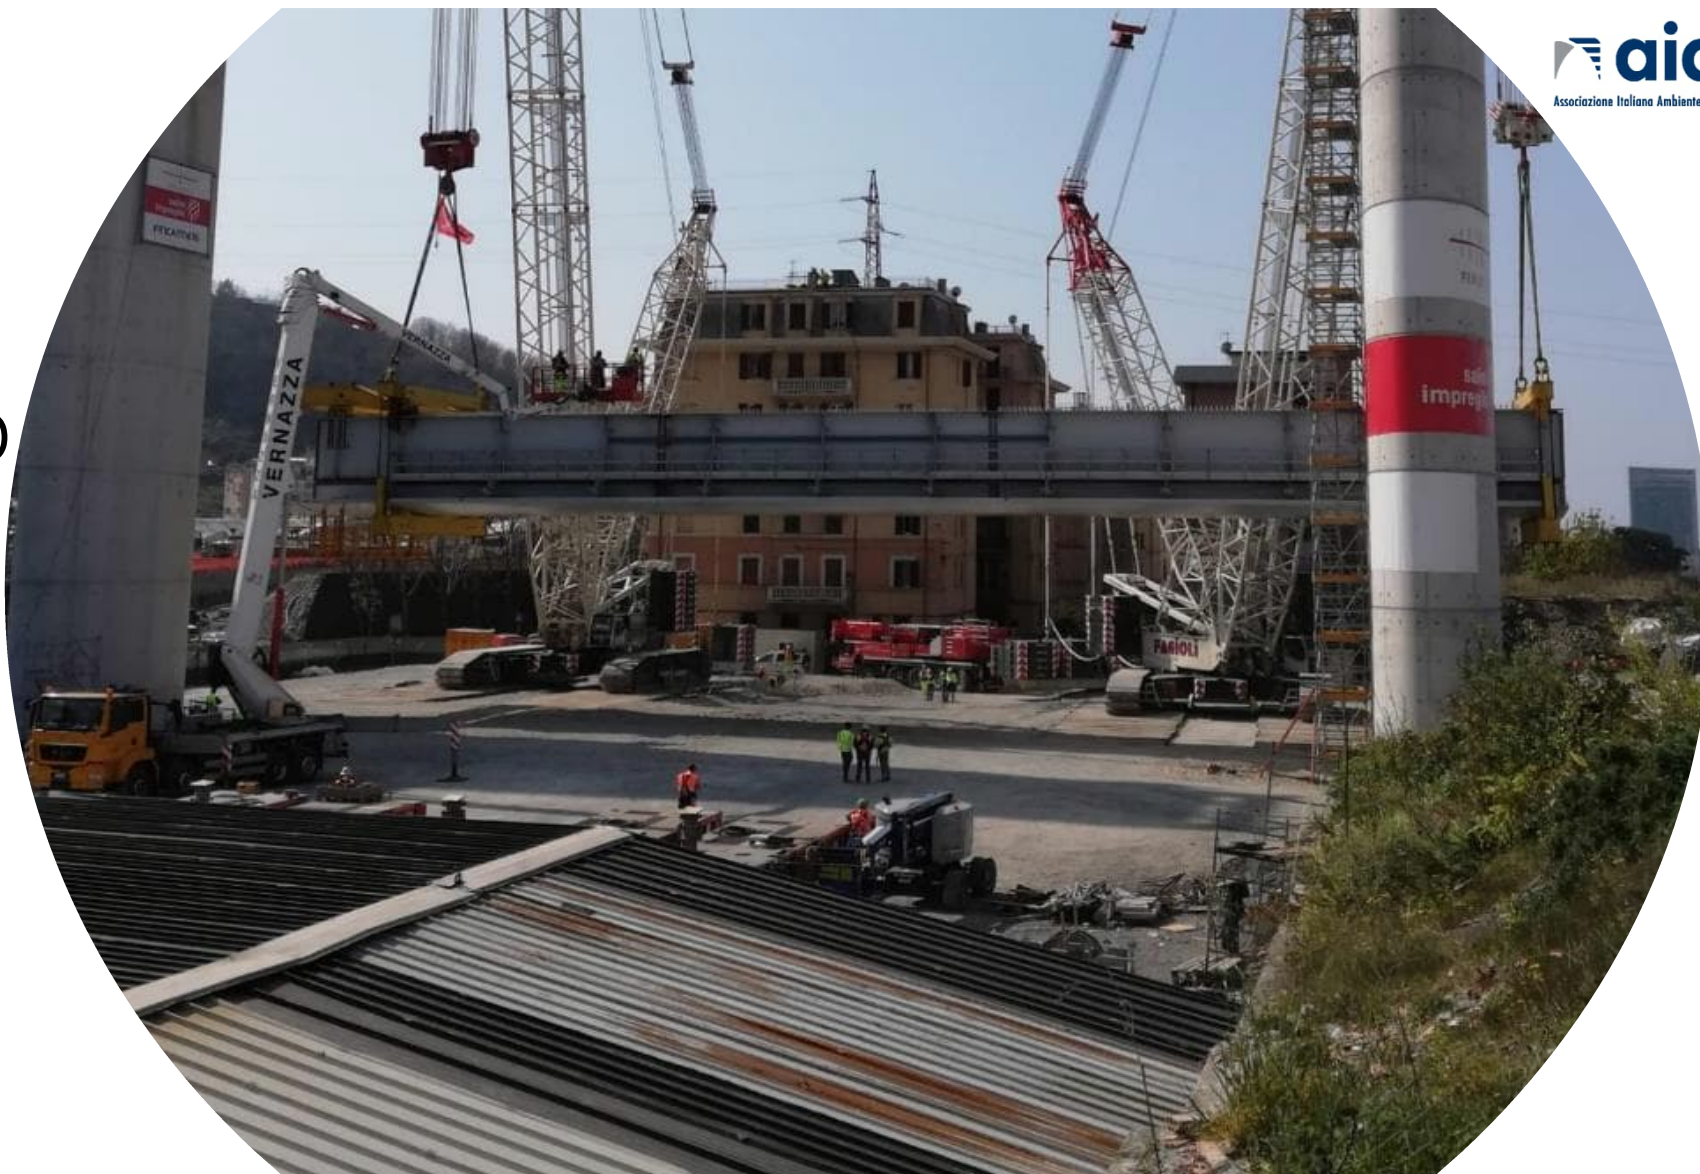
# MONTAGGIO IMPALCATO TRAMITE COPPIA DI GRU

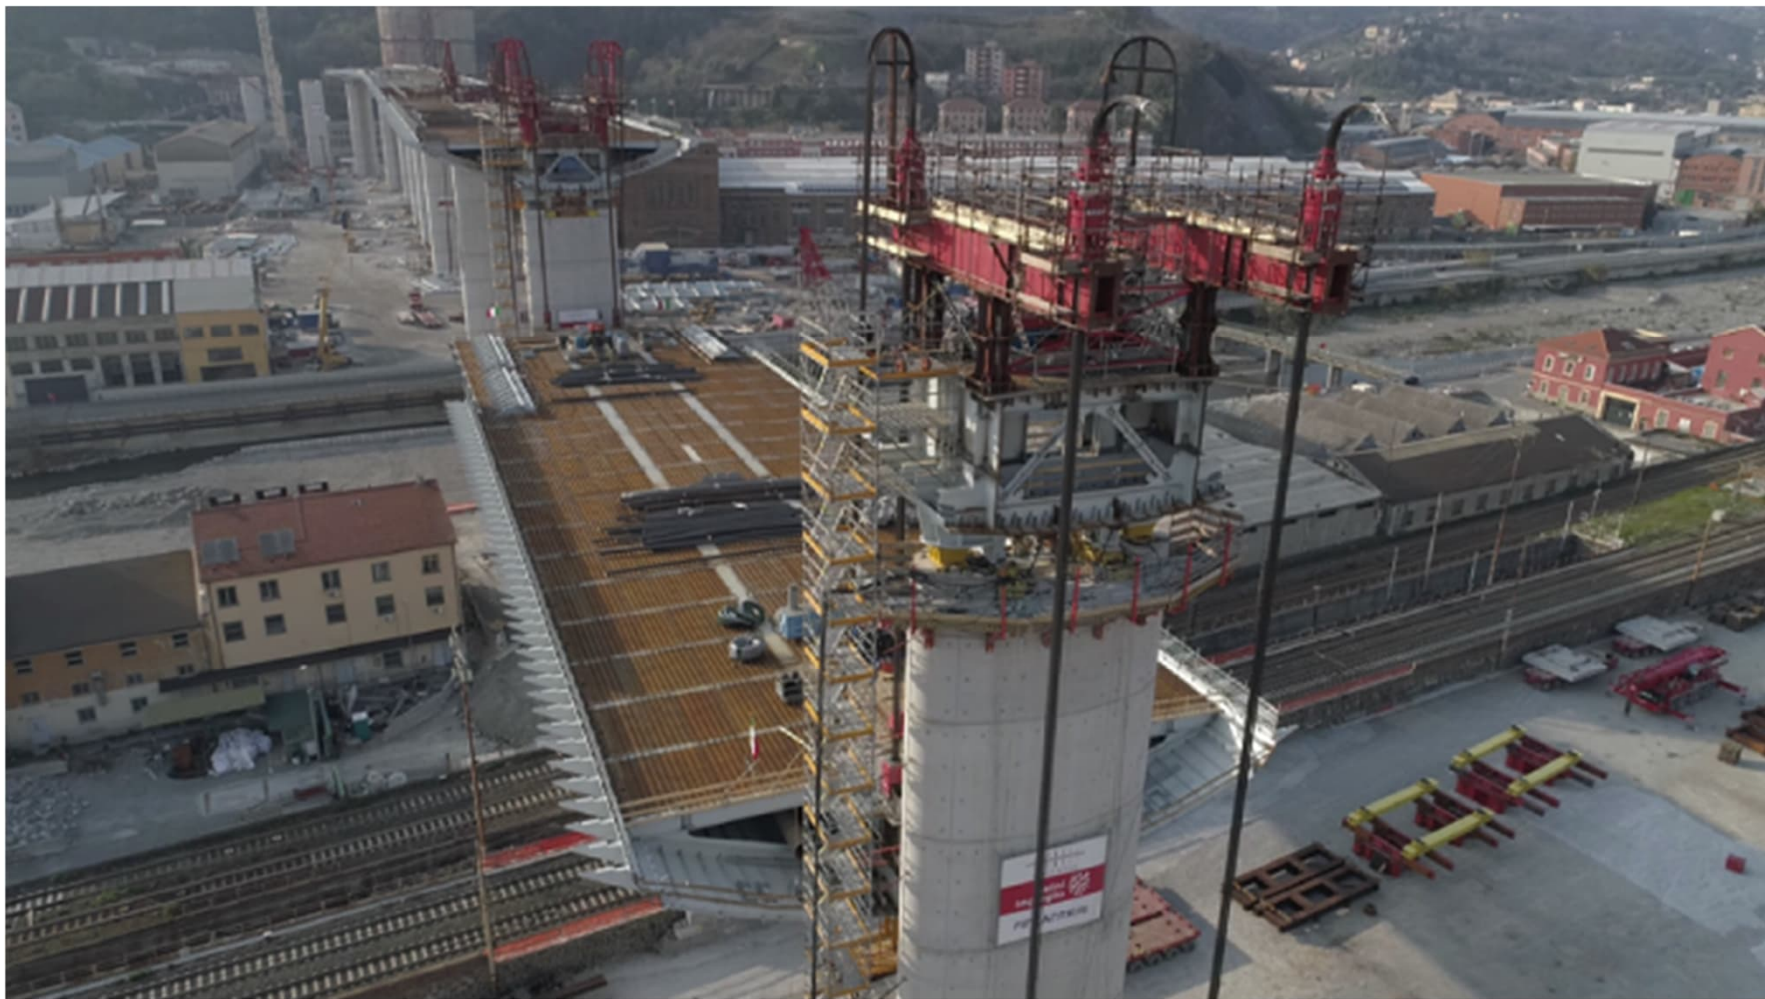
## MONTAGGIO IMPALCATO TRAMITE STRAND JACKS

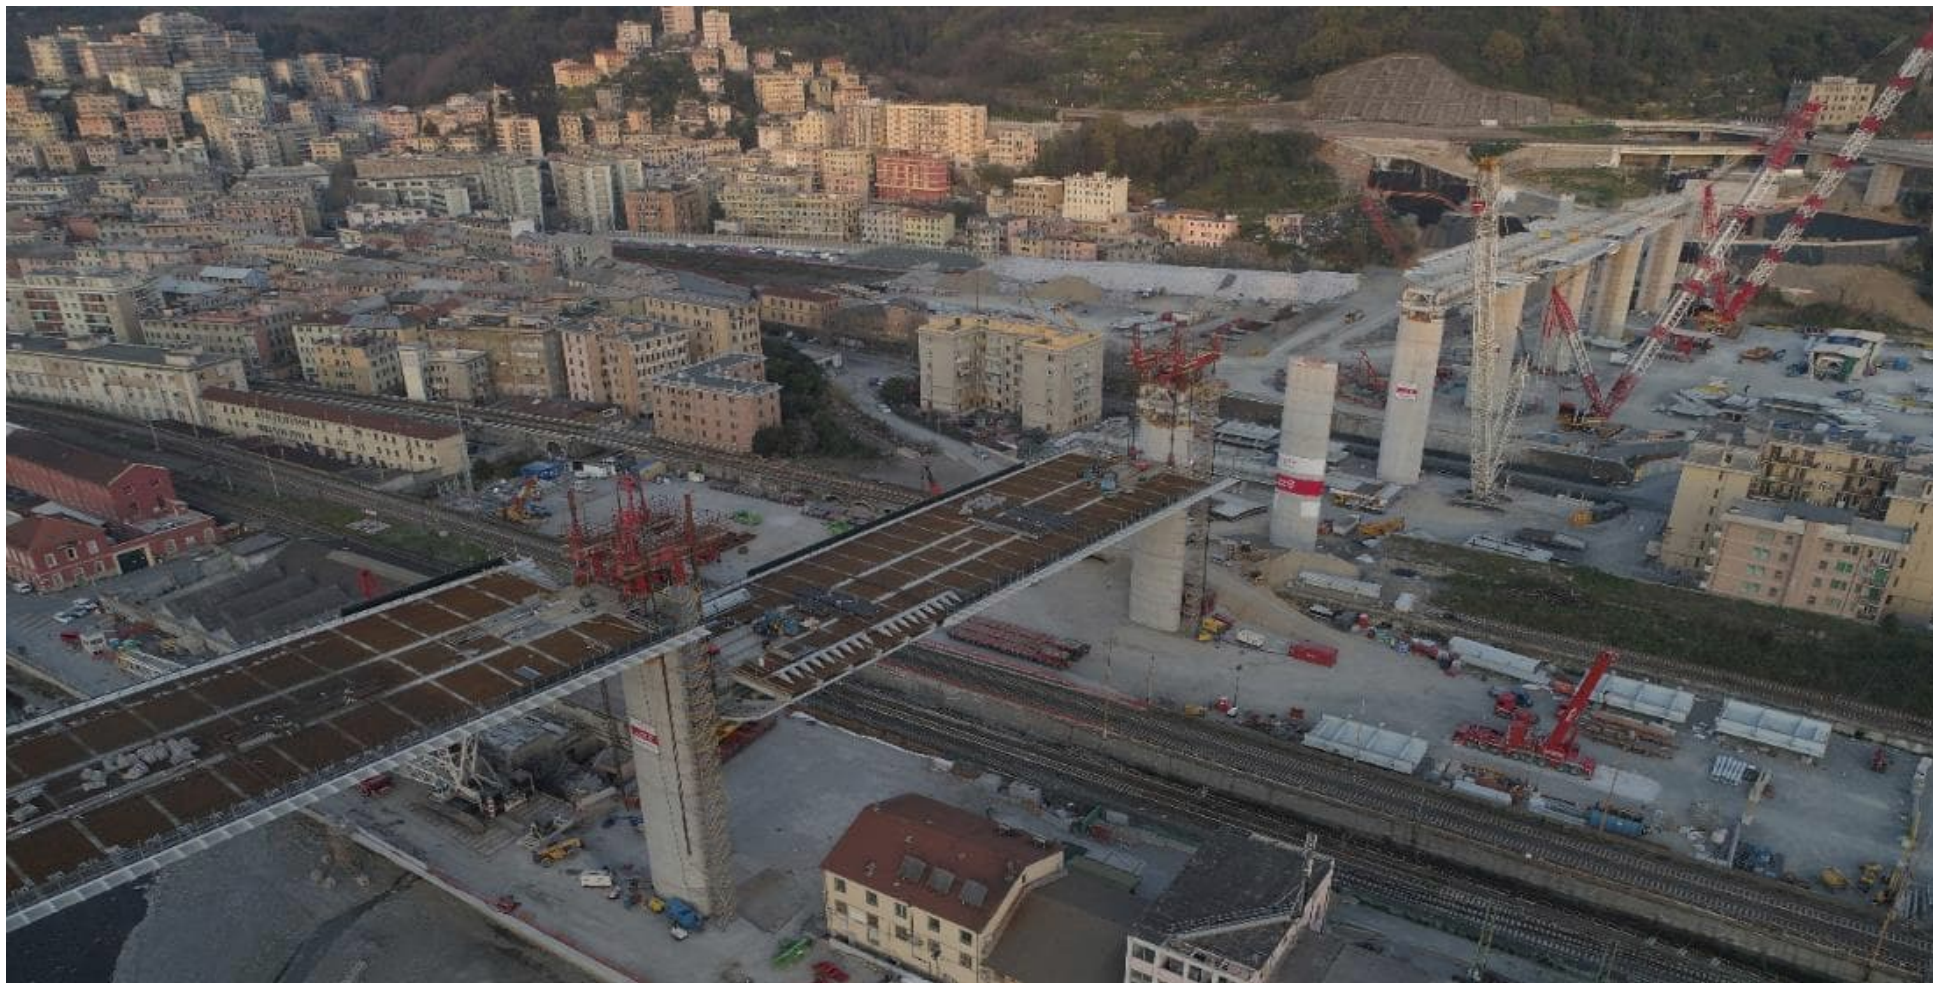
# MONTAGGIO IMPALCATO TRAMITE STRAND JACKS

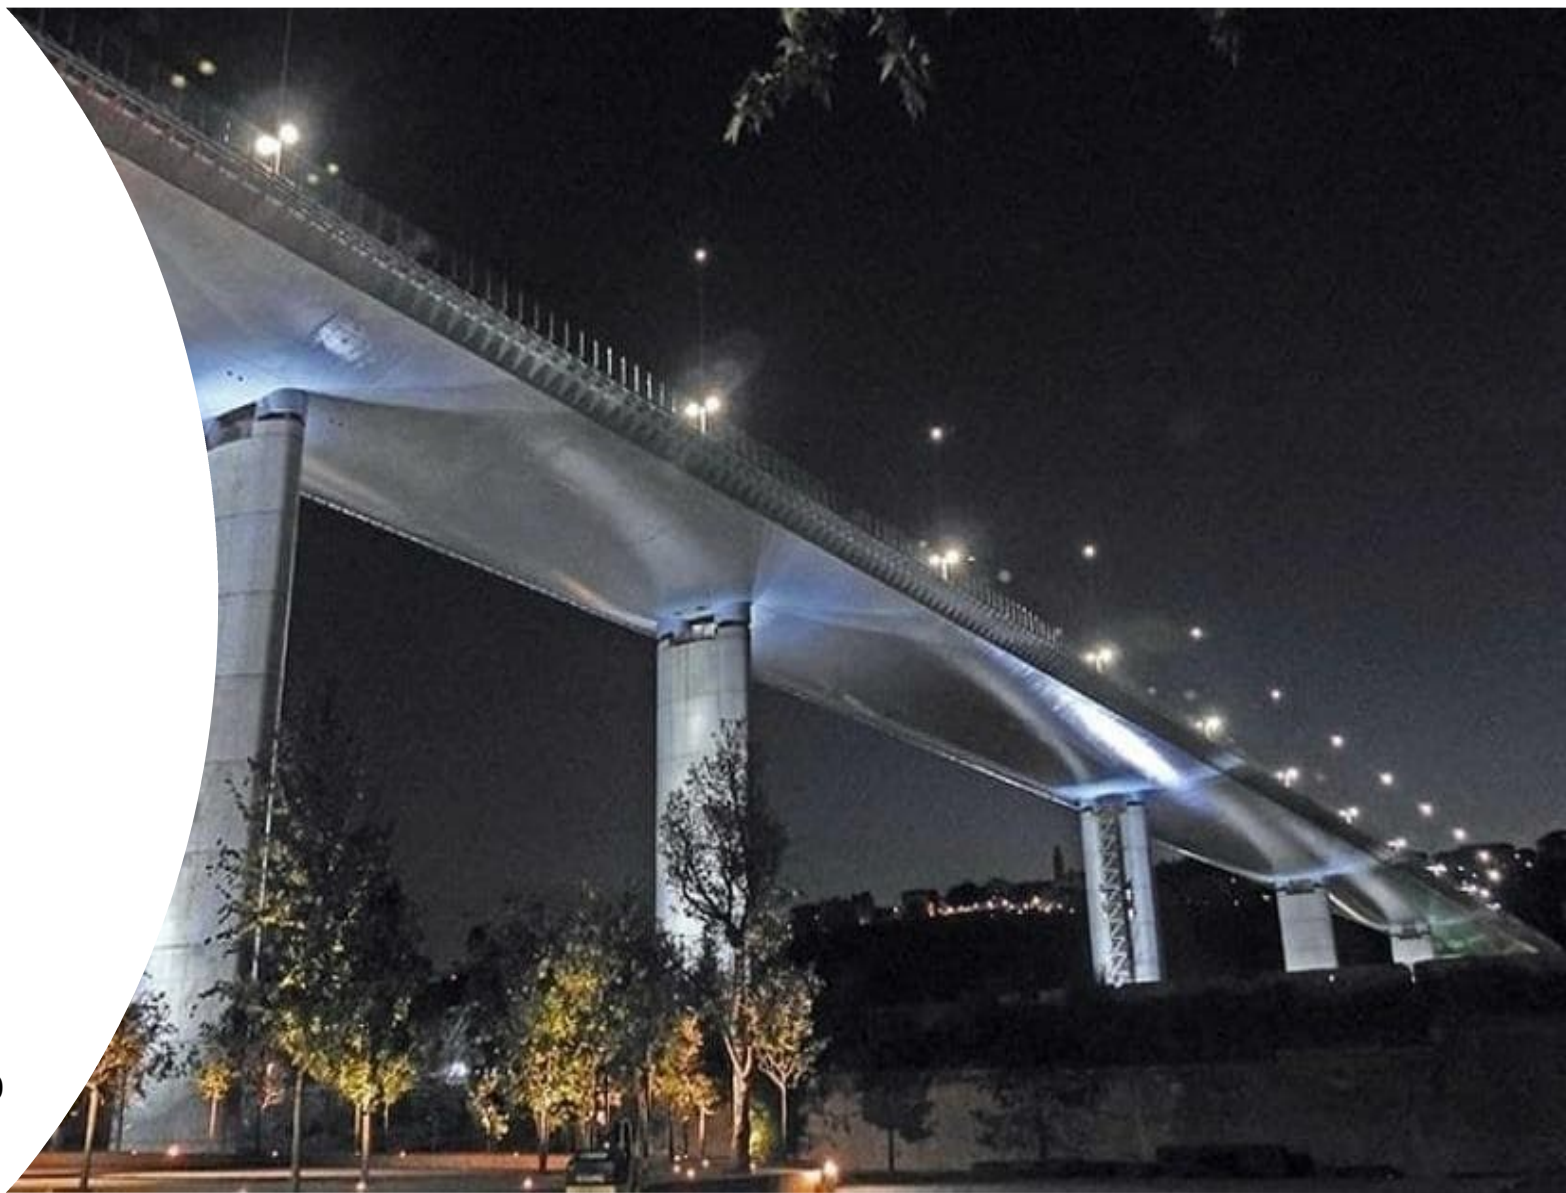
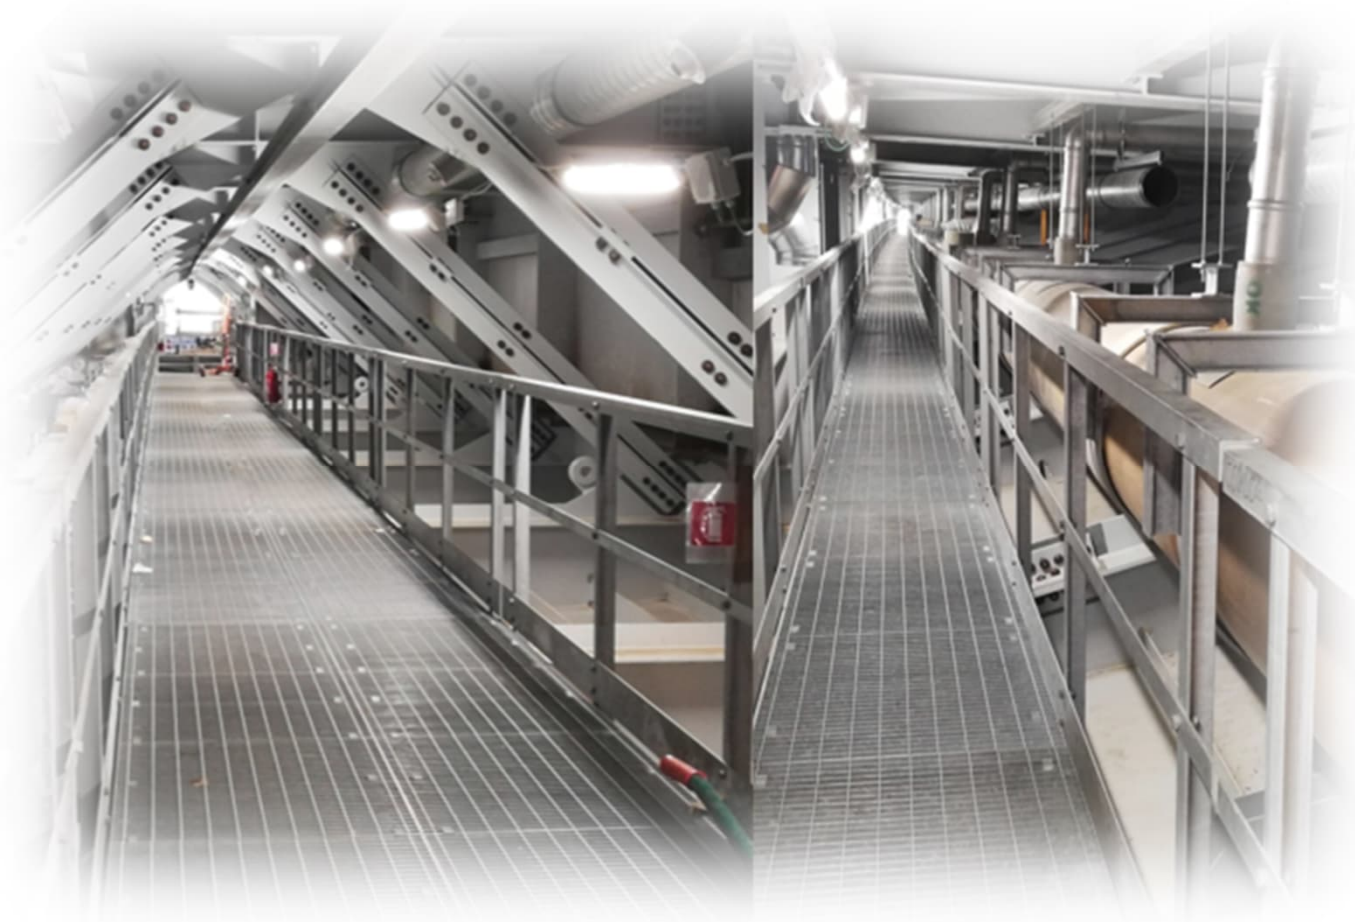
## IMPIANTI TECNOLOGICI

- Illuminazione stradale
- Illuminazione scenografica
- Illuminazione ostacolo al volo e di emergenza
- Sistema di distribuzione dell'alimentazione
- Impianti di deumidificazione dell'aria interna dei cassoni per la prevenzione di fenomeni corrosivi
- Impianti ausiliari al servizio del fabbricato

- Impianti di supervisione e controllo
- Apparati di rete e dati
- Robot per ispezione strutturale del viadotto;
- Robot per manutenzione ordinaria pannelli fotovoltaici e barriere antiventio;
- Sistema di monitoraggio delle strutture
- Impianto di rilevazione incendi

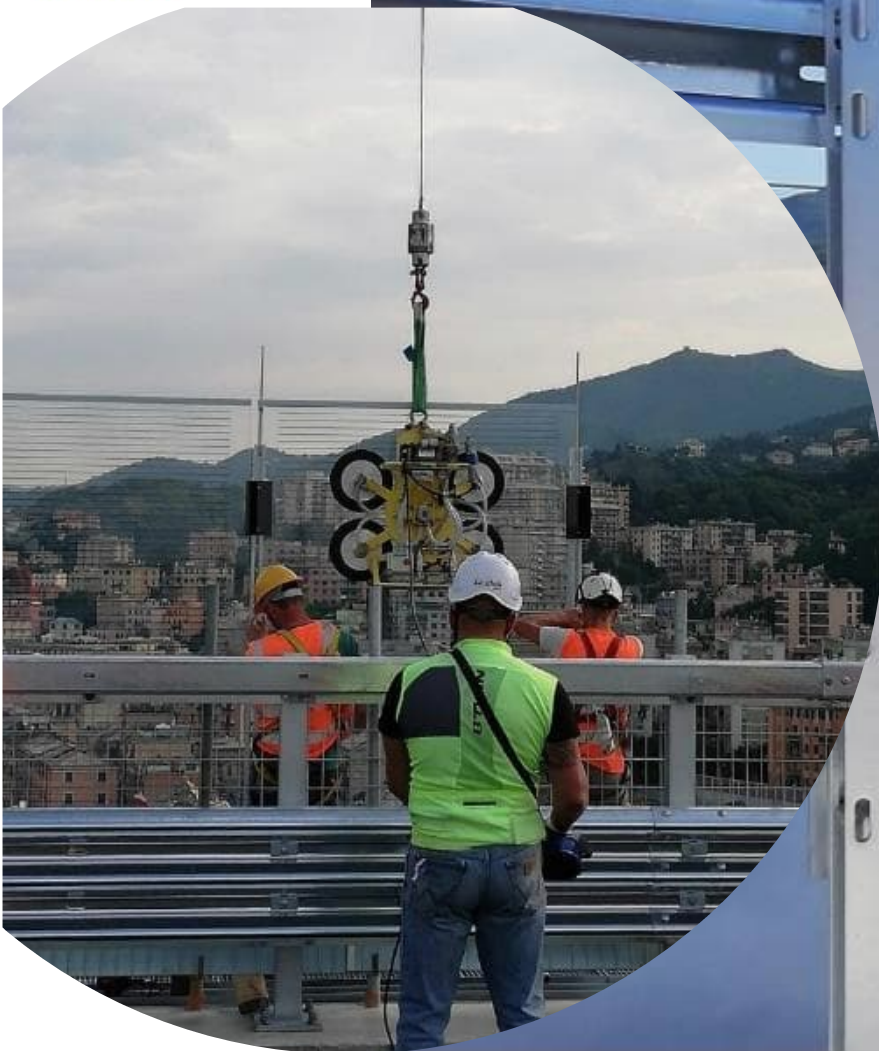
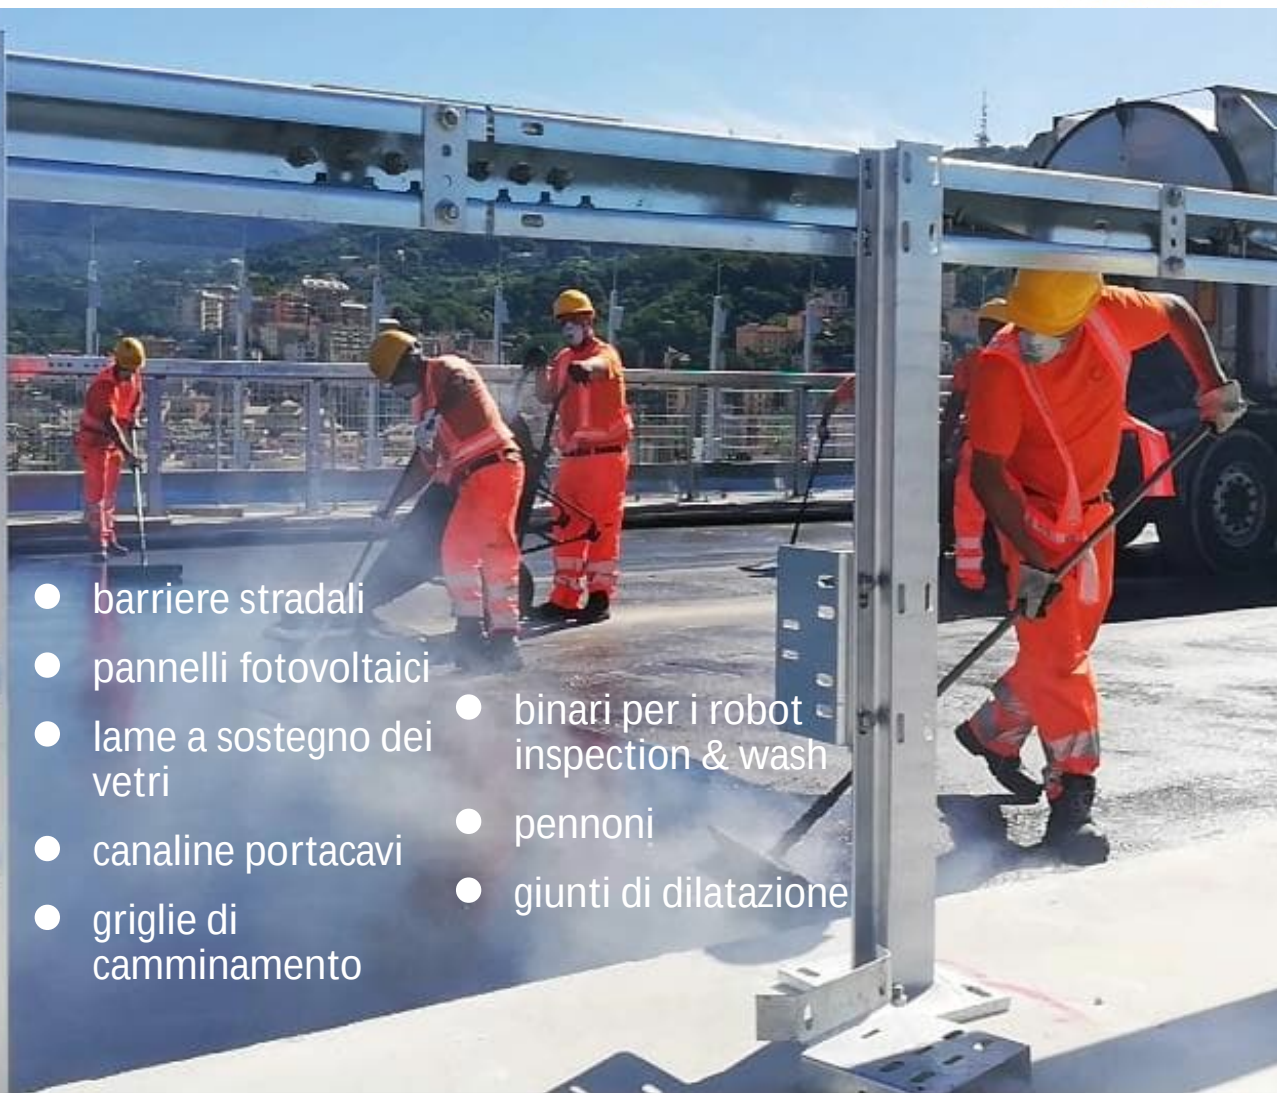
## IMPIANTO FOTOVOLTAICO

- L'impianto fotovoltaico è abbinato ad un sistema di accumulo che consentirà di coprire fino al 30% del fabbisogno energetico del viadotto
- È realizzato con celle solari policristalline
- Il sistema di captazione della luce solare è costituito da moduli fotovoltaici installati su appositi elementi strutturali (velette) con superfici inclinate di 45° sulle facciate nord e sud del viadotto
- L'impianto fotovoltaico è stato installato su entrambi i lati del viadotto, sfruttandone tutta la lunghezza

- barriere stradali
- pannelli fotovoltaici
- lame a sostegno dei vetri
- canaline portacavi
- griglie di camminamento
- binari per i robot inspection & wash
- pennoni
- giunti di dilatazione
