*«La Gestione della Sicurezza  
nella Demolizione di Ponte Morandi  
e nella Ricostruzione di Ponte Genova San Giorgio»*

## Demolizione «Ponte Morandi»

## Costruzione Ponte «Genova San Giorgio»

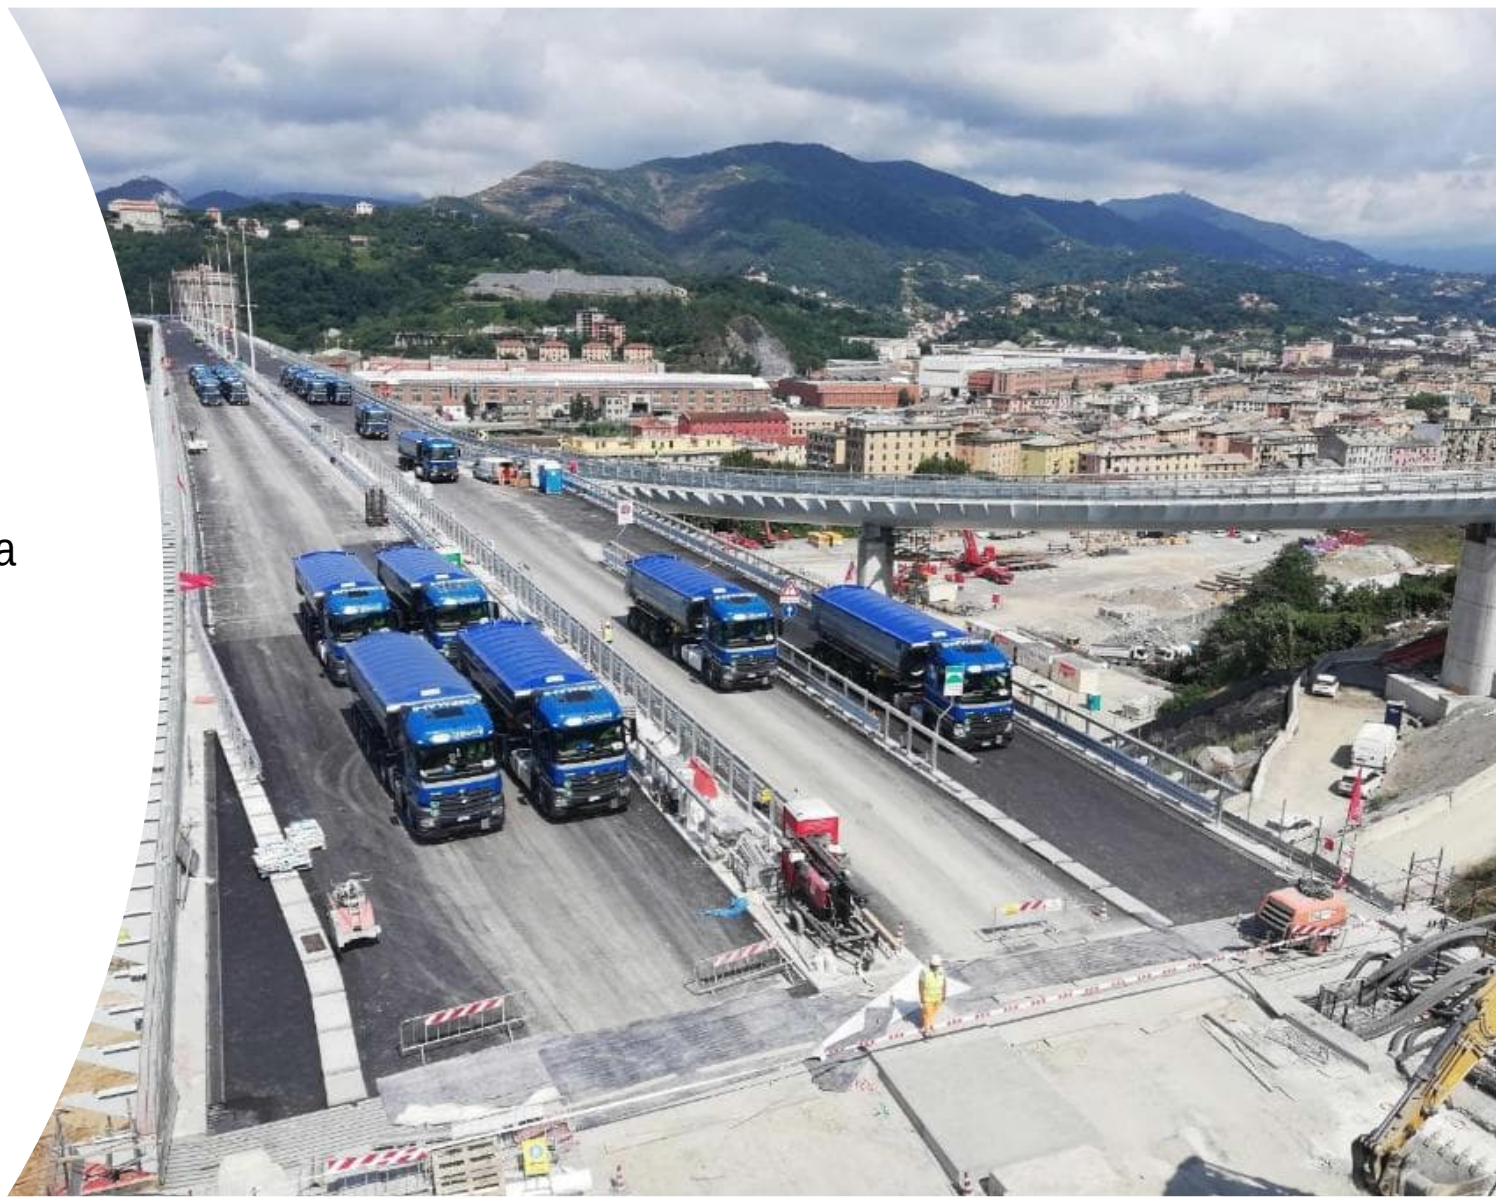
## COLLAUDO STATICO

- 19 luglio (18 mesi dalla consegna dei lavori)
- 56 bilici caricati con 44t ciascuno
- 3 giorni di prove

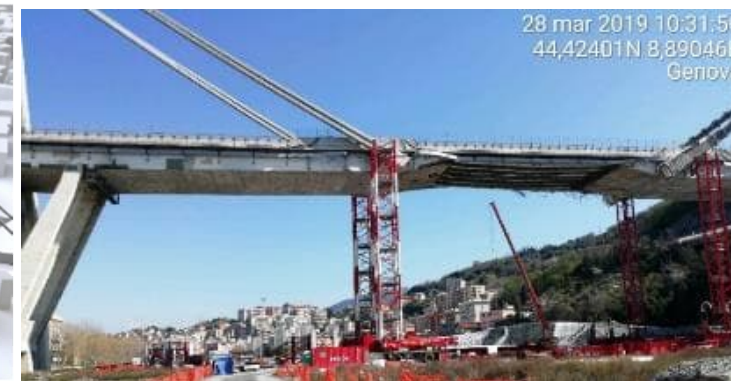
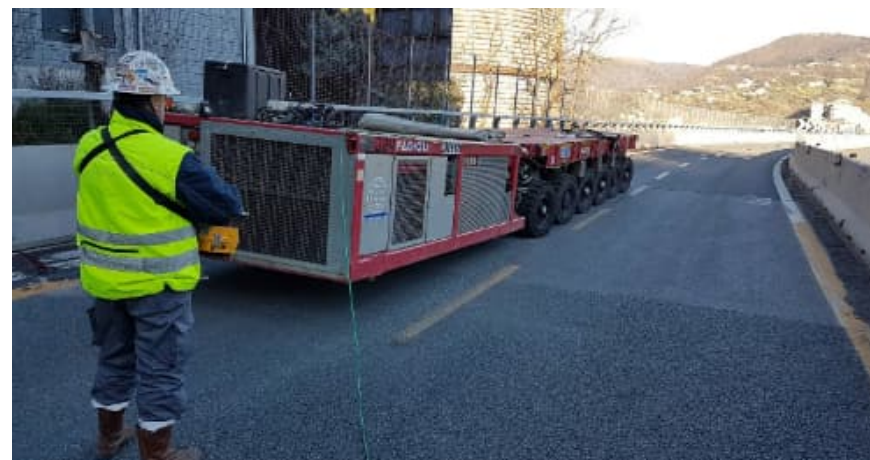
## INQUADRATURA GENERALE

# STATO DI CONSISTENZA DI «PONTE MORANDI» LAVORARE SOPRA E SOTTO AD UN PONTE CROLLATO

Prove di carico, Sistema di monitoraggio, Procedure di Evacuazione, Messa in sicurezza

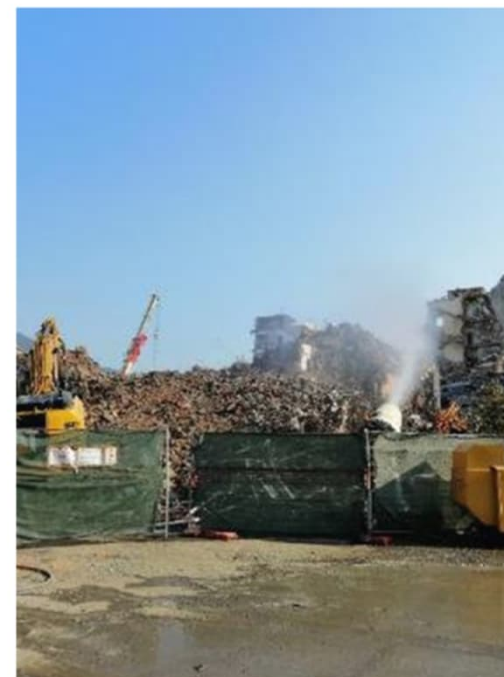
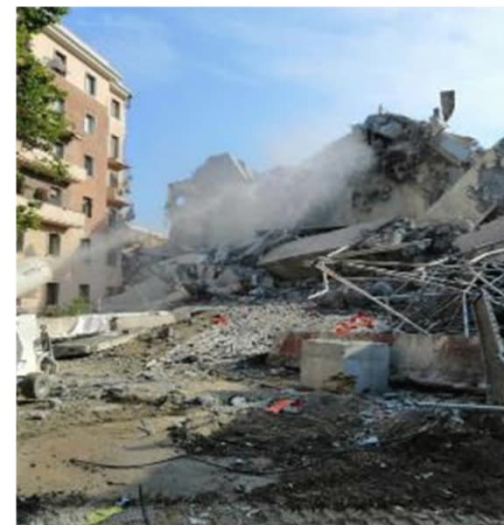
POLVERI e AMIANTO:  
BAGNATURA E COMPARTIMENTAZIONE DELLE AREE

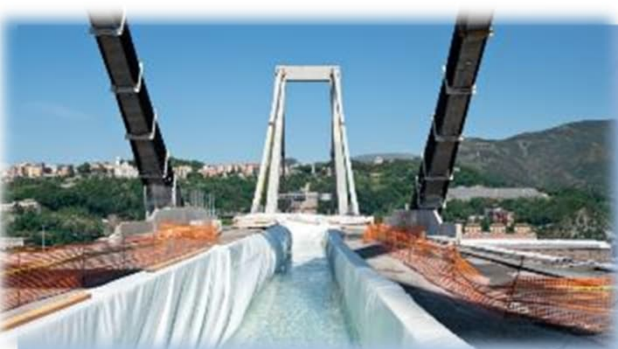
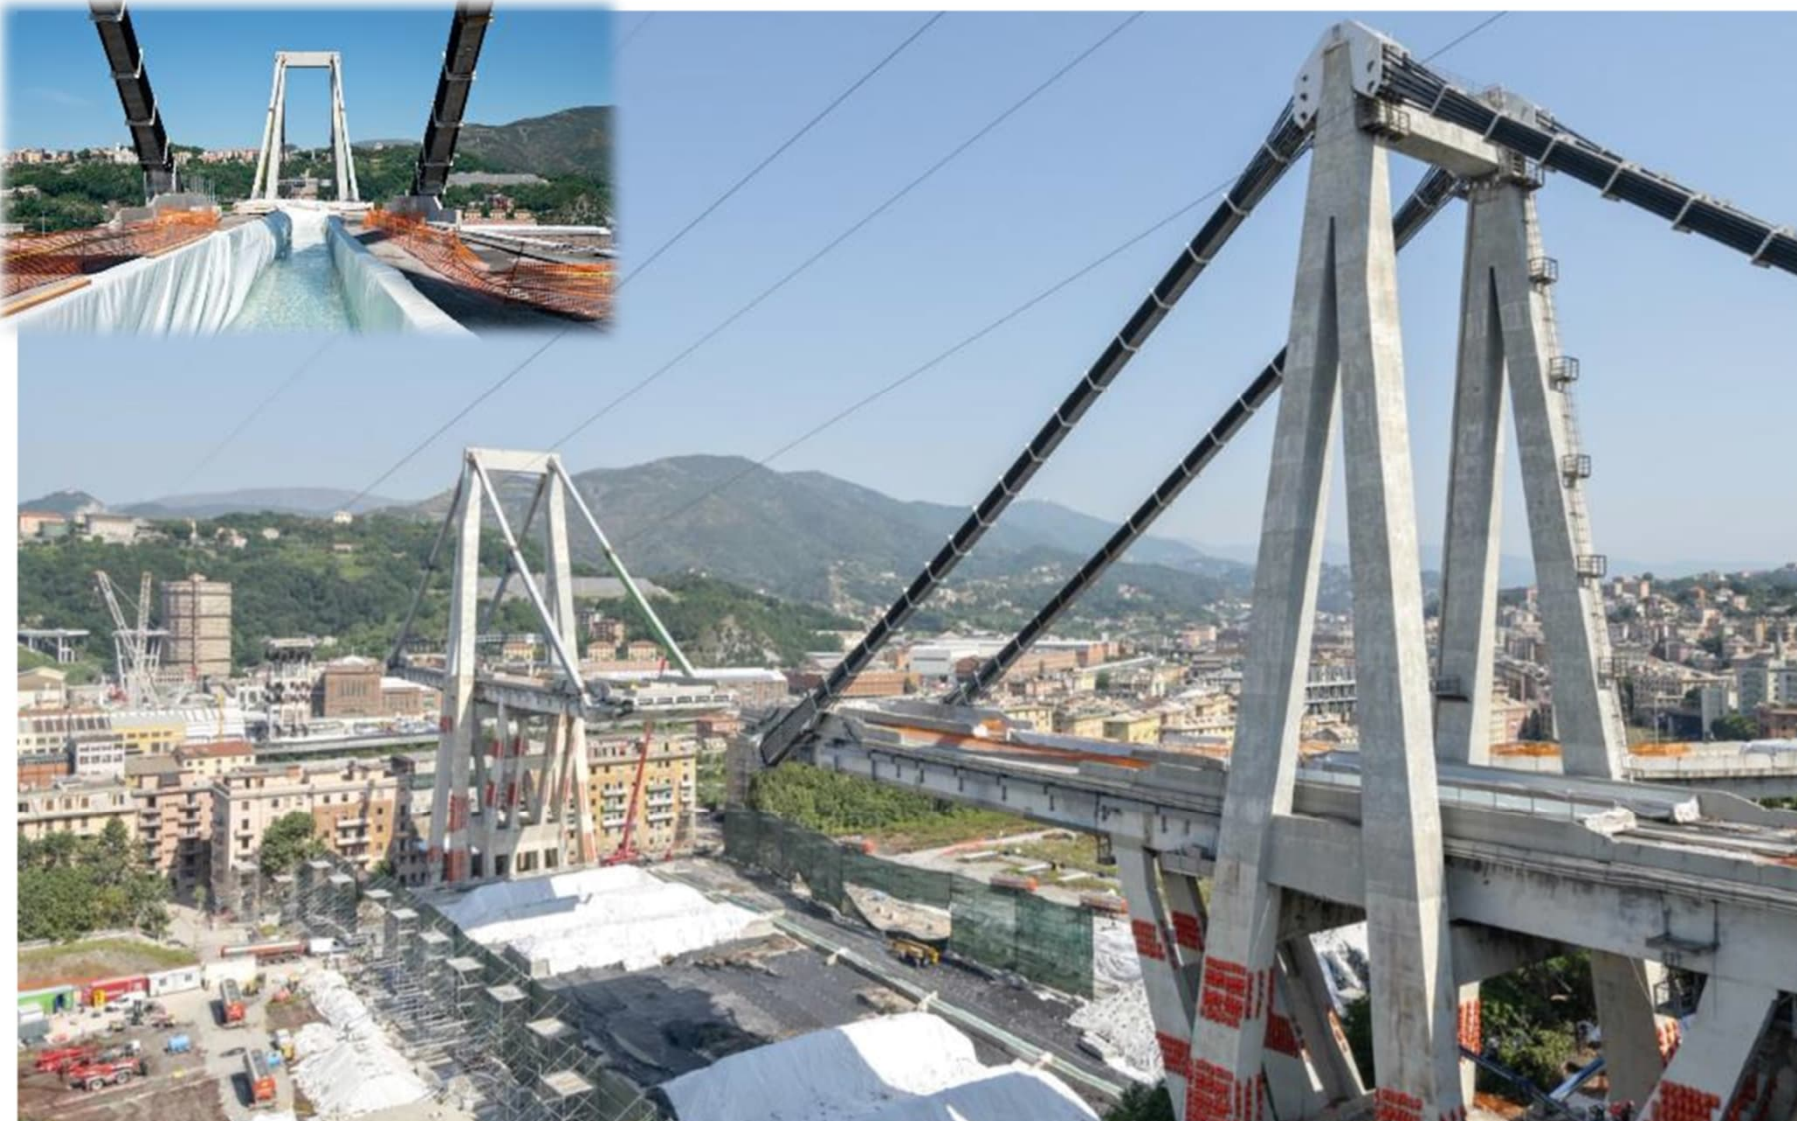
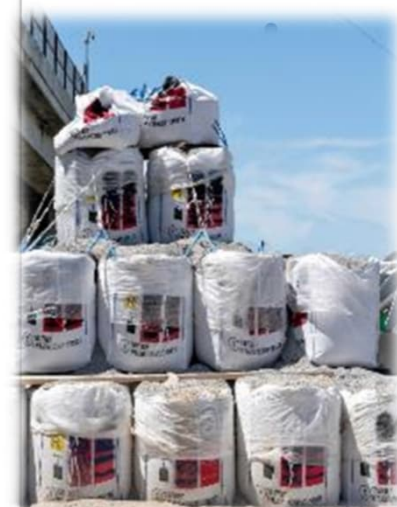
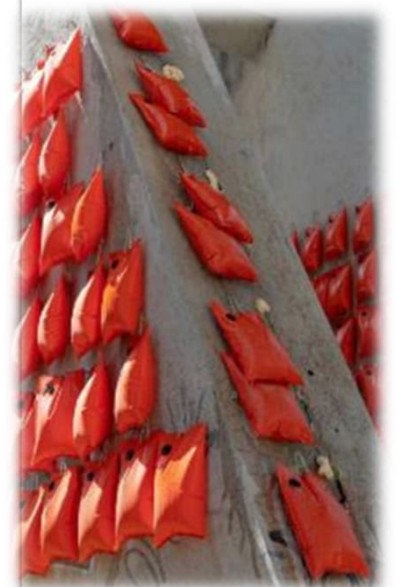
VALUTAZIONE DEL RISCHIO: COMPARAZIONE TRA DEMOLIZIONE MECCANICA ED ESPLOSIONE

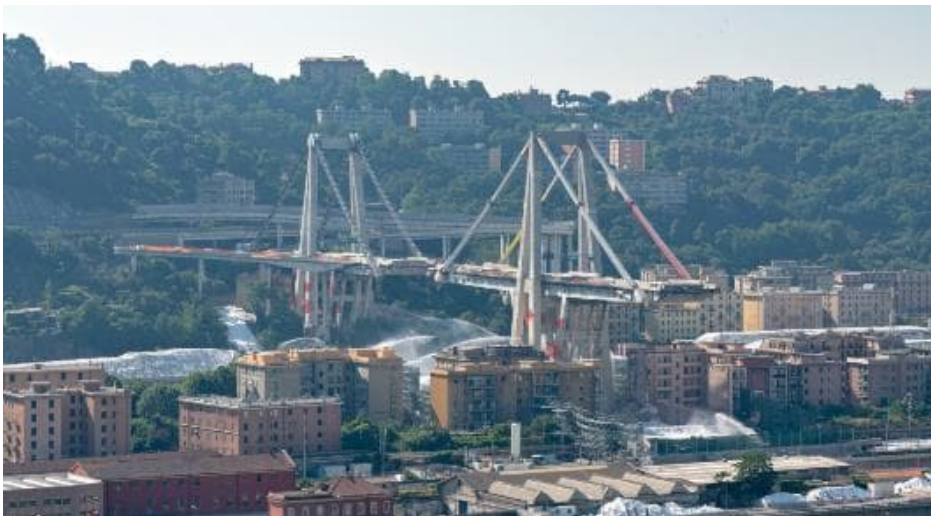
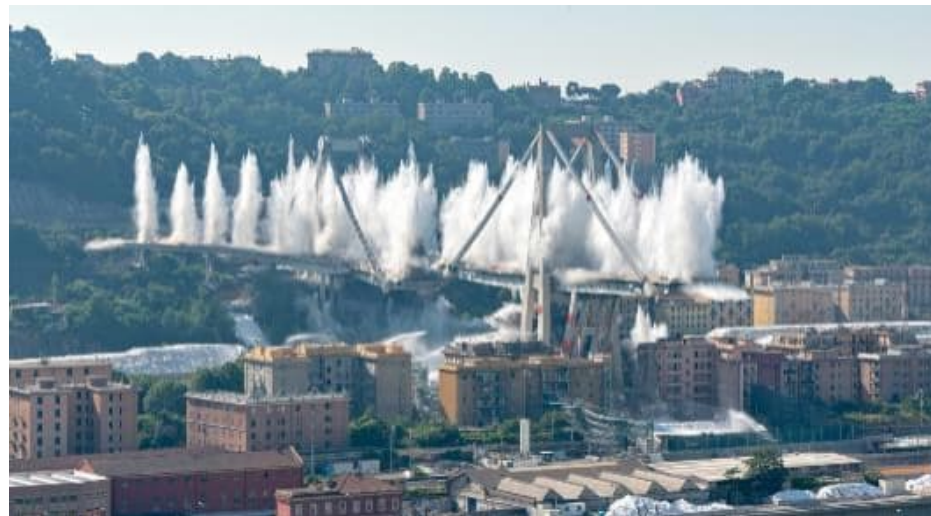
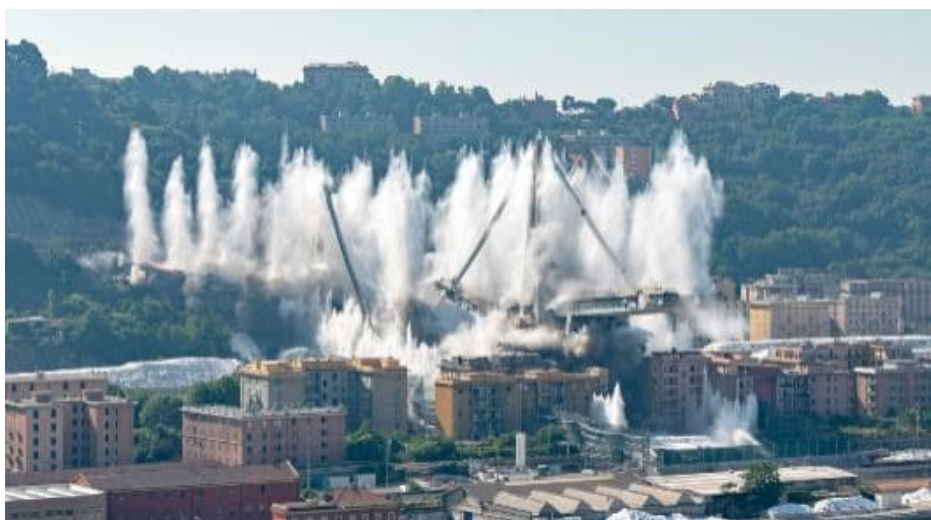
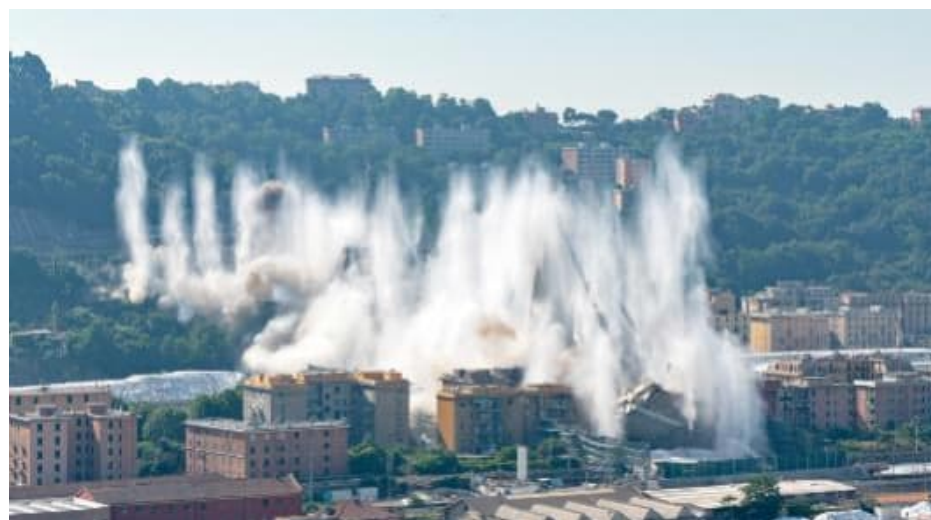
## DEMOLIZIONE PER ESPLOSIONE

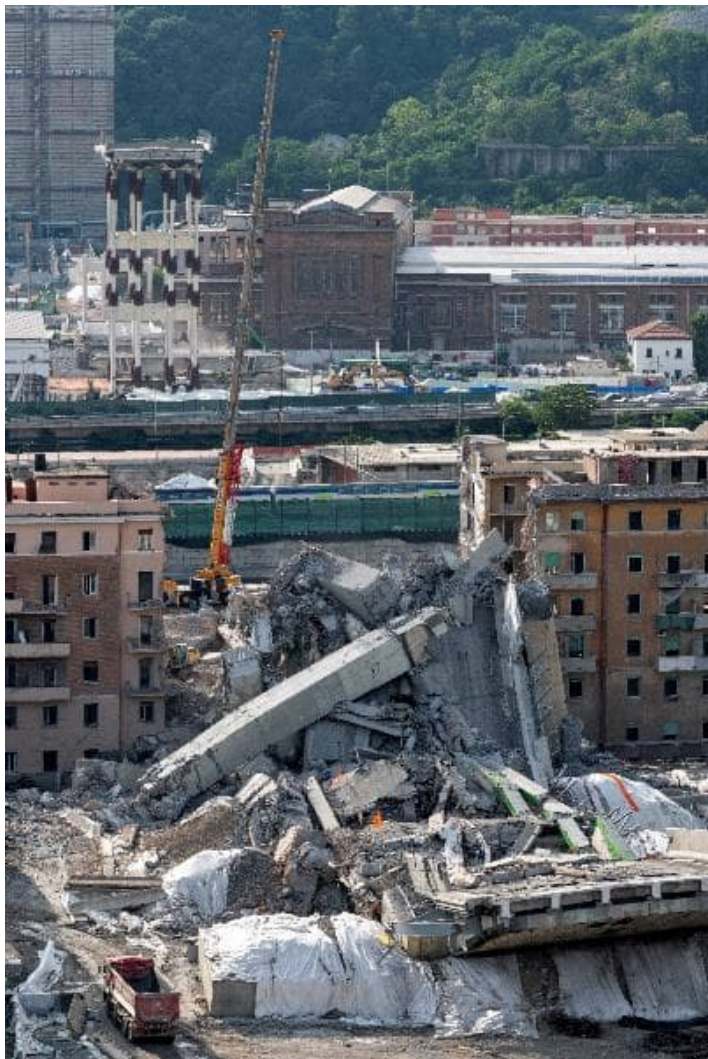
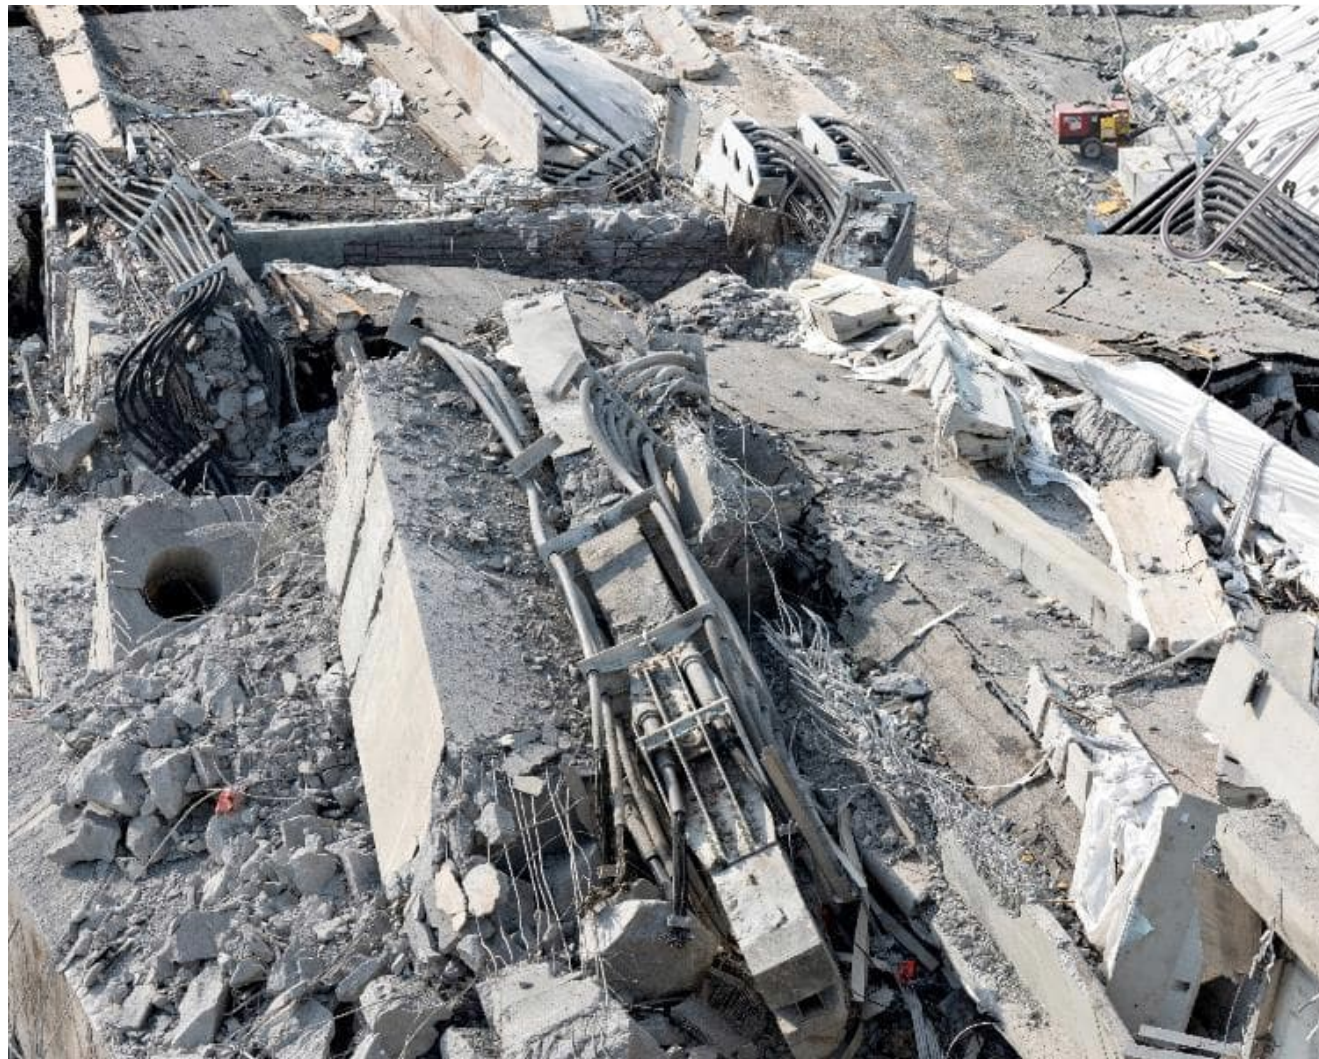
## DEMOLIZIONE PER ESPLOSIONE -LE MACERIE

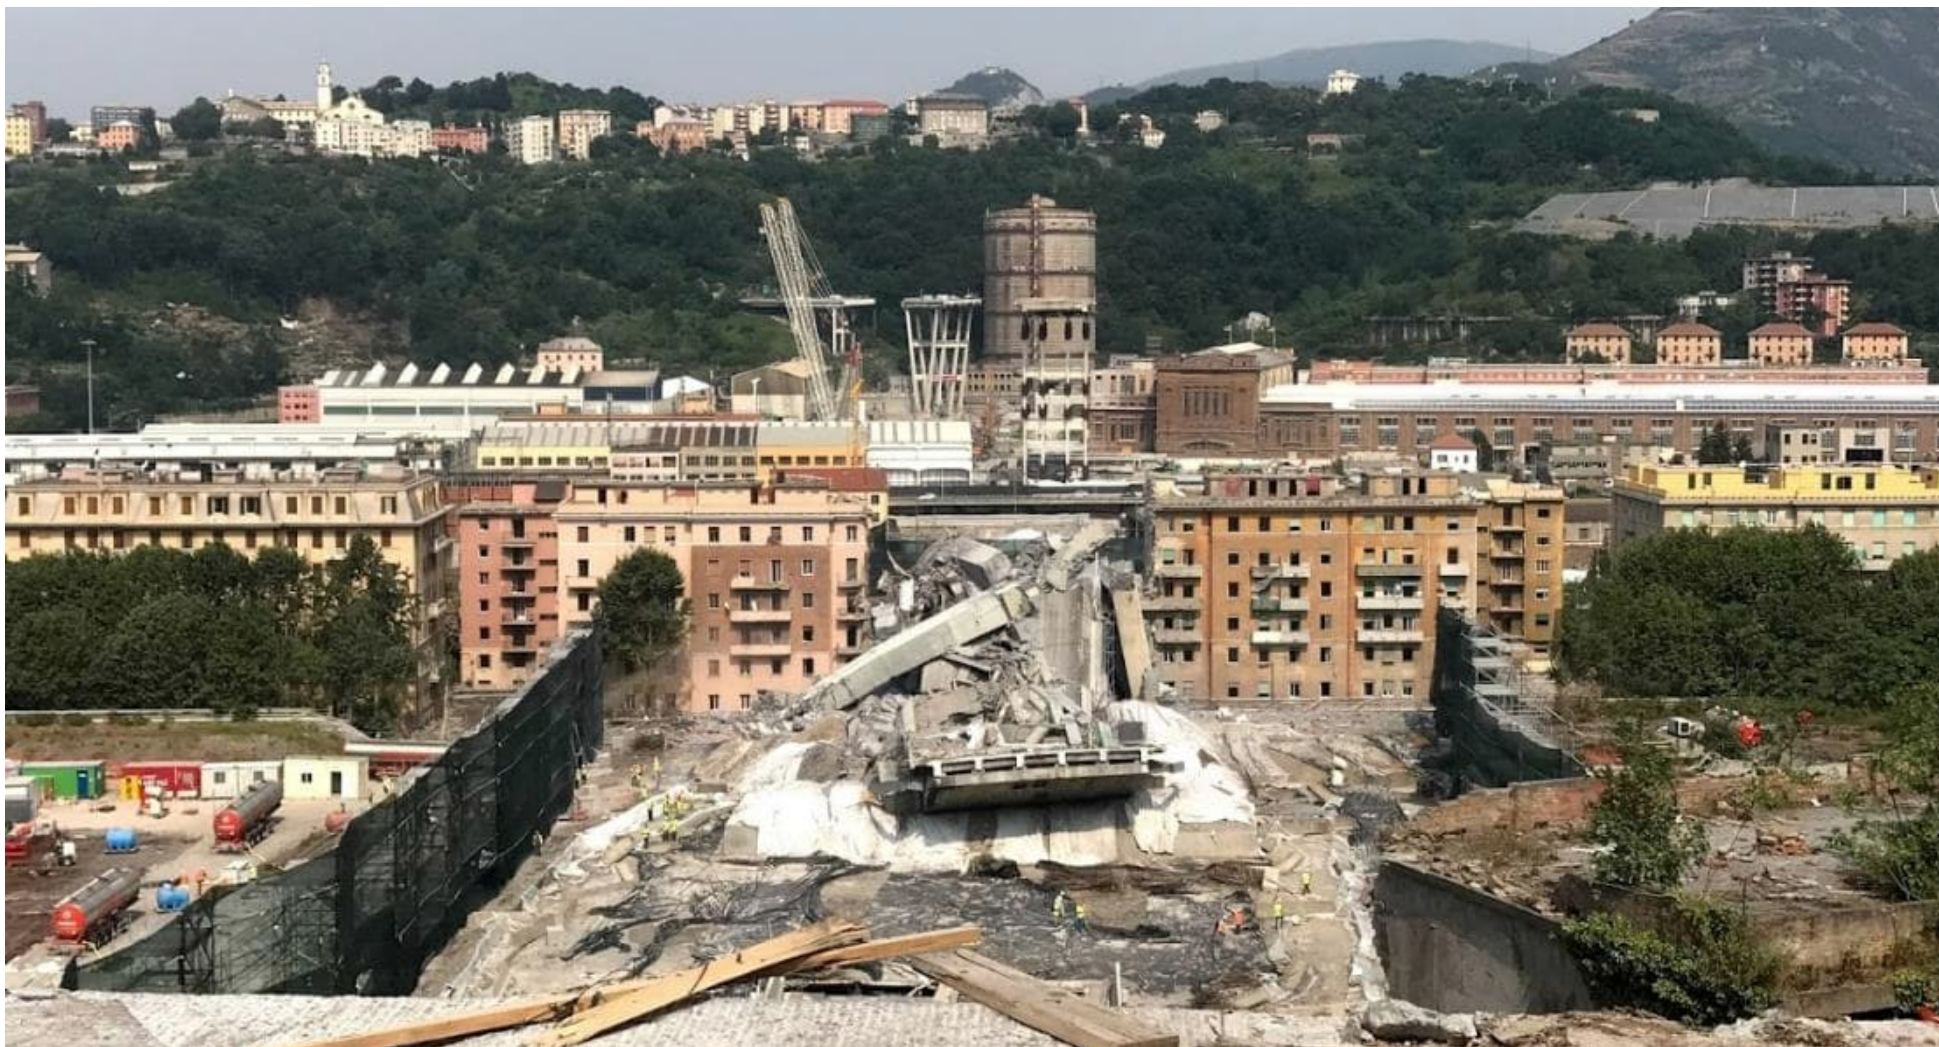
## DETRITI ESPLOSIONE
